「淡青丸」海中転落事故報告書

平成 20 年 6 月

海洋研究開発機構
海洋工学センター

東京大学海洋研究所
観測研究企画室

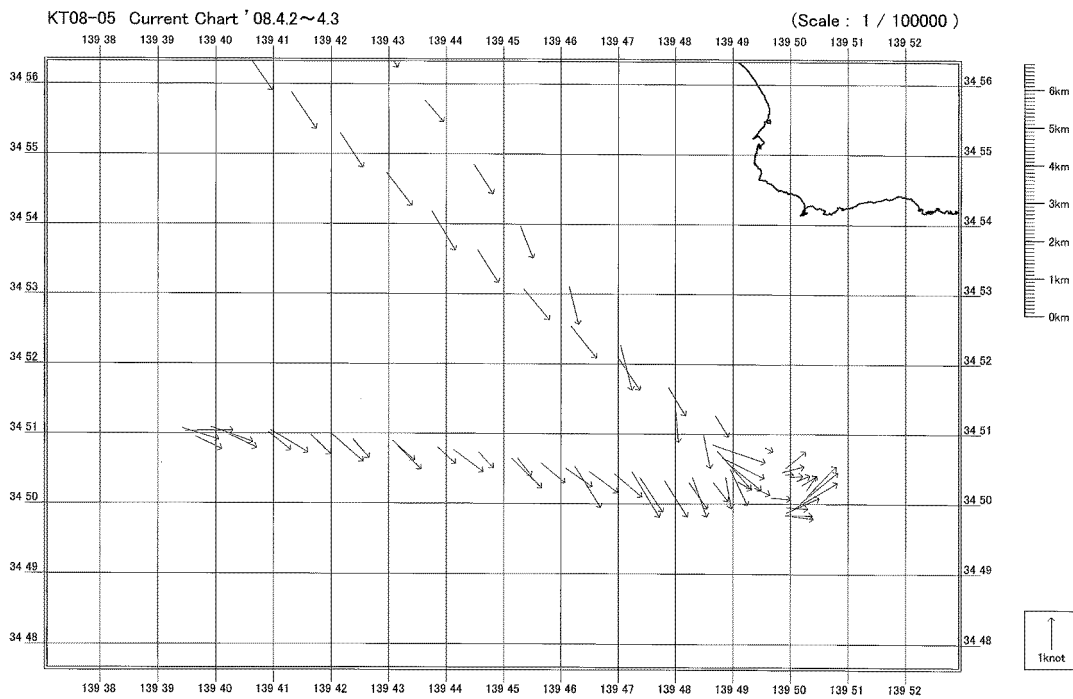
図3. 事故発生時の海流図（「淡青丸」装備のドップラー流速計の測定記録）。

流向：南東～南南東、流速：1.0～1.7kt、表面海水温度：約 16℃

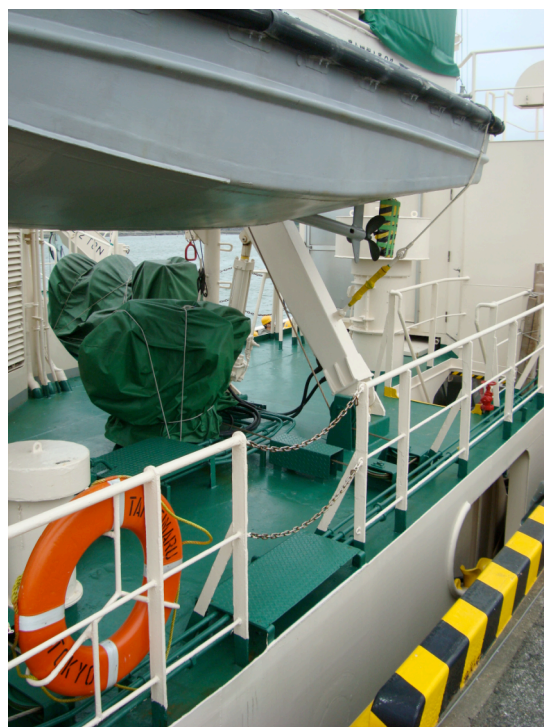
N1 観測点離脱後、次の観測点 N2 へ移動中「淡青丸」上甲板後部において計測作業を実施していたが吐き気を催し（S1 観測点から N1 観測点の回航中にすでに船酔いの兆候あり）、N2 観測点での作業前に一度吐いておこうと思い、上甲板の左舷の階段を上り、長船首楼甲板左舷作業艇下の舷側柵（一部鎖）（写真1）に掛り嘔吐した後に（写真2）平衡を失い船外へ転落した（図4）。

写真1. 「淡青丸」長船首楼甲板左舷の作業艇と舷側柵。停泊中の台場専用岸壁上から右舷後方に向け撮影。

なお、事故に関連する他の要因として、（1）転落者の身長が185 cmであり、長船首楼甲板舷側柵の高さ（100 cm）に比して長身であったこと、（2）事故当時のうねりが1～1.5 mであったこと、および（3）観測終了後に転落者が単独で上甲板後部において作業する状況が生じていたことが考えられる。このうち（1）については、当該舷側柵は常識的な行動の範囲内では安全を確保するには十分の高さであると考えられる。また（2）については、当時多少のうねりはあったものの、上甲板での通常の観測・処理作業には支障のない程度であり、作業に対する特段の注意を喚起する状況ではなかった。

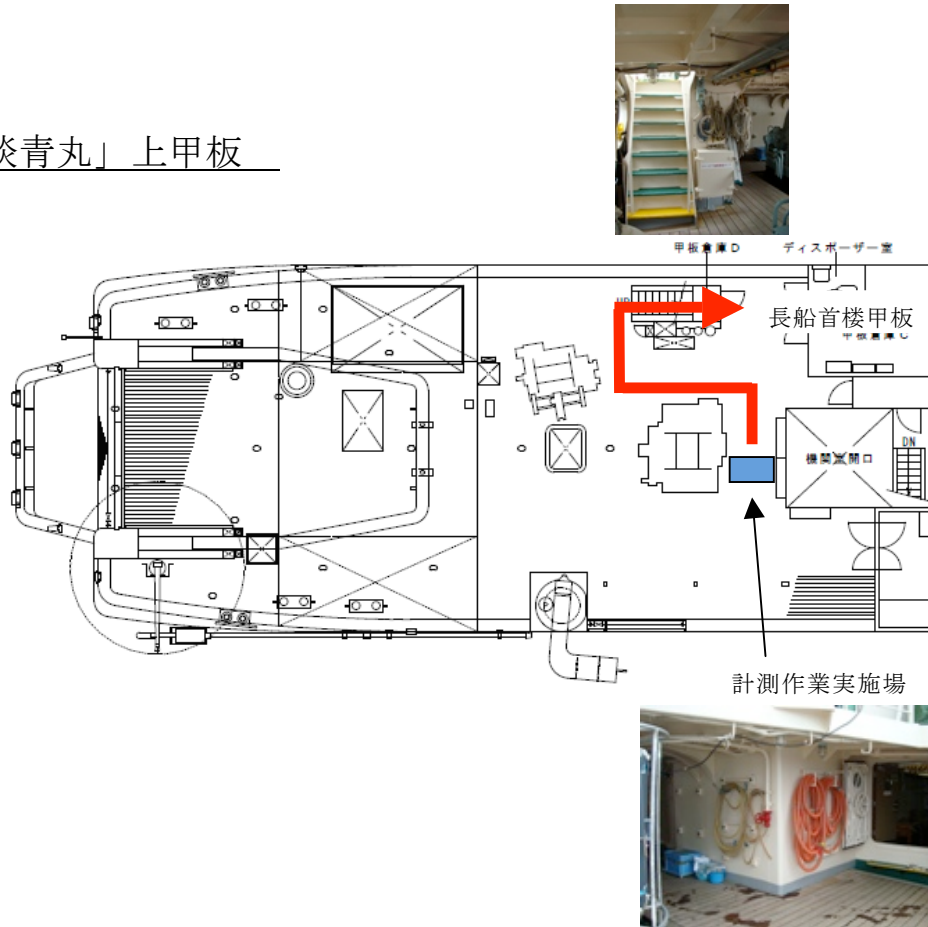
「淡青丸」上甲板

「淡青丸」長船首楼甲板

図 4. 海中転落者の移動経路。計測作業実施場所から長船首楼甲板左舷への移動経路を赤の線と矢印で示す。

本転落事故はN1 観測点での観測作業を終了し、次のN2 観測点に「淡青丸」が移動する途上で発生した。観測作業終了後、上甲板後部では4人の乗船研究員が観測後の作業を行っていた。このうち海中転落者は甲板に設置した装置（FRRF：高速フラッシュ励起蛍光光度計）による試料計測、他の3人はCTD採水試料の処理を行っており、研究室と上甲板後部の間を頻繁に行き来していたが、海中転落者が長船首楼甲板に移動したことには気がつかなかった。一方、船酔いについては、船室外での嘔吐は行わないよう、乗船時の注意事項として全ての乗船者に周知されていた。これらのことから、海中転落者が船酔いで意識がしっかりしていなかったうえに、人目につかない長船首楼甲板へ移動し、安易に舷外へ体を乗り出す態勢で嘔吐した後に平衡を失ったことが海中転落の主要な原因と考えられる。

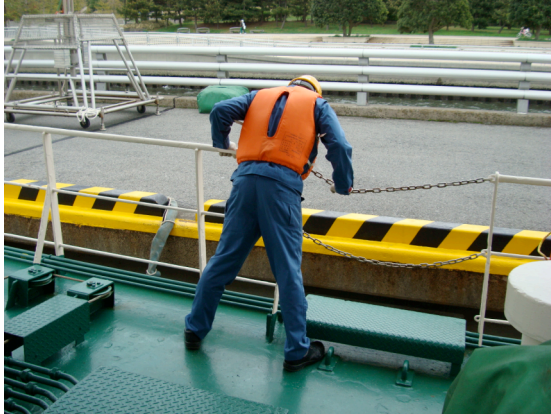
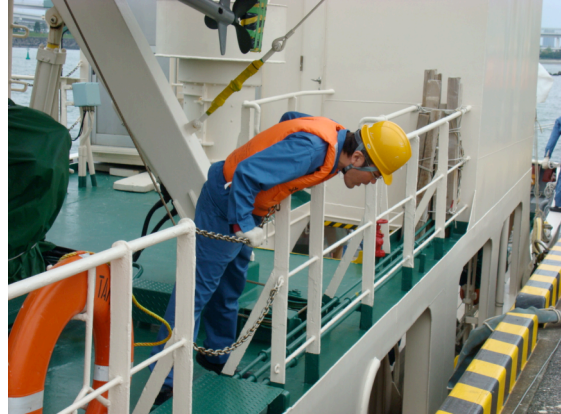
写真 2. 海中転落直前の転落者の姿勢(本人からの聴取により再現)。

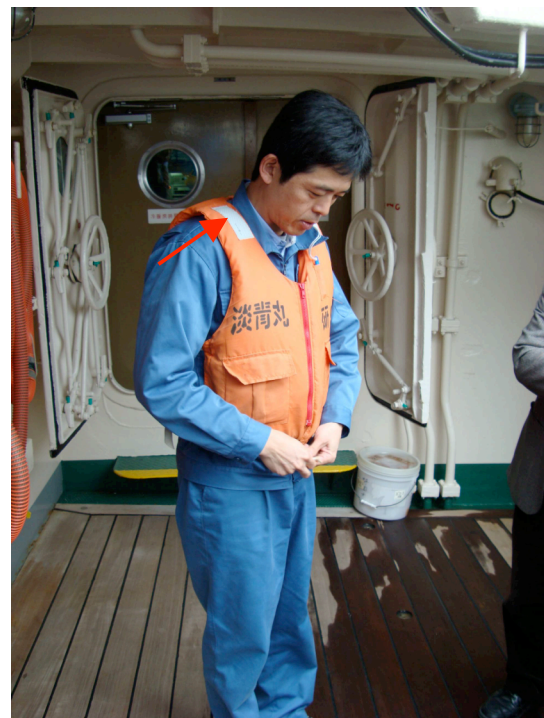
落下時の服装は、作業着に上下の合羽、ヘルメット、安全長靴、作業用救命衣（写真3）を着用していた。

写真 3. 作業用救命胴衣。着用時の状態と反射材(矢印)を示す。

なお、今回の事故における転落者生還の重要な要因として、観測作業時の服装・装備があげられる。「淡青丸」では甲板作業時に作業に適した服装、ヘルメット、安全靴、および作業用救命衣を着用する旨、乗船の手引きと乗船時の注意により指示されており、転落者はこれらに加え雨具を着用していた。このような装備が水温約16℃での漂流時の体温低下を防ぐのに有効であったと考えられる。また、作業用救命衣の着用は2時間半におよぶ漂流中の体力消耗を防ぐとともに、反射材による本船からの視認に大きな効果を発揮した。さらに、作業用救命衣が整然と管理され、現有数が正確に把握されていたため、これが「研究員一名不在」の確認に役立った。作業時の装備は極めて基本的な遵守事項ではあるが、本転落事故はその重要性を改めて示すものであり、ここに特記する。

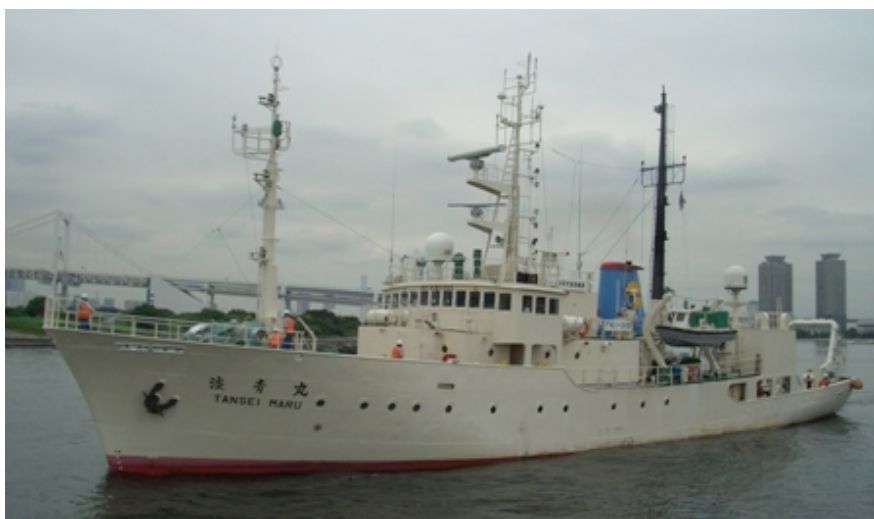
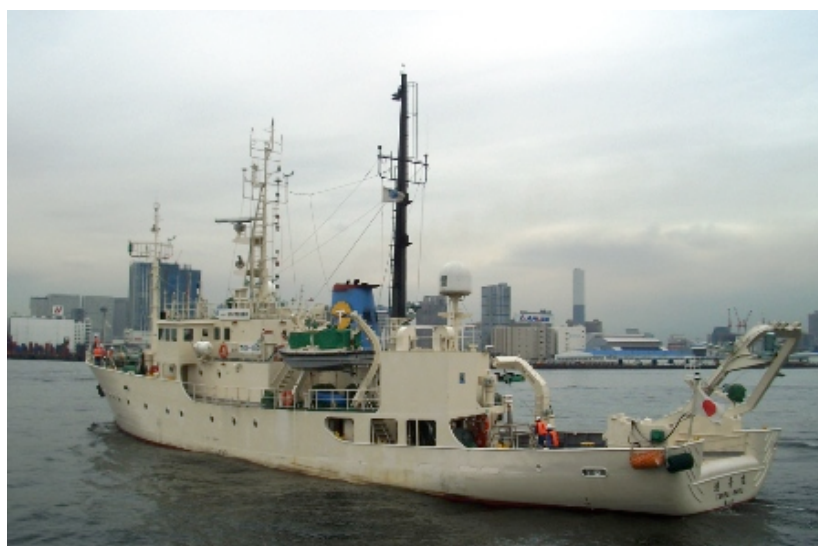
資料1：学術研究船「淡青丸」要目

全長： 51.0m	航海速力： 約 12 ノット
型幅： 9.2m	航続距離： 6,200 マイル
型深： 4.2m	最大搭載人員： 38 名（内研究者 12 名）
総トン数： 479.54 トン	主機関： 750ps×720rpm×2 基
信号符字： JIQY	プロペラ： 可変ピッチ
漁船登録番号： TK1-1110	船首スラスト： 1 基
